W dniu 16 marca miała miejsce katastrofa budowlana w obserwatorium meteorologicznym na Śnieżce. Pod ciężarem szadzi oberwała się część podłogi górnego „spodka”.

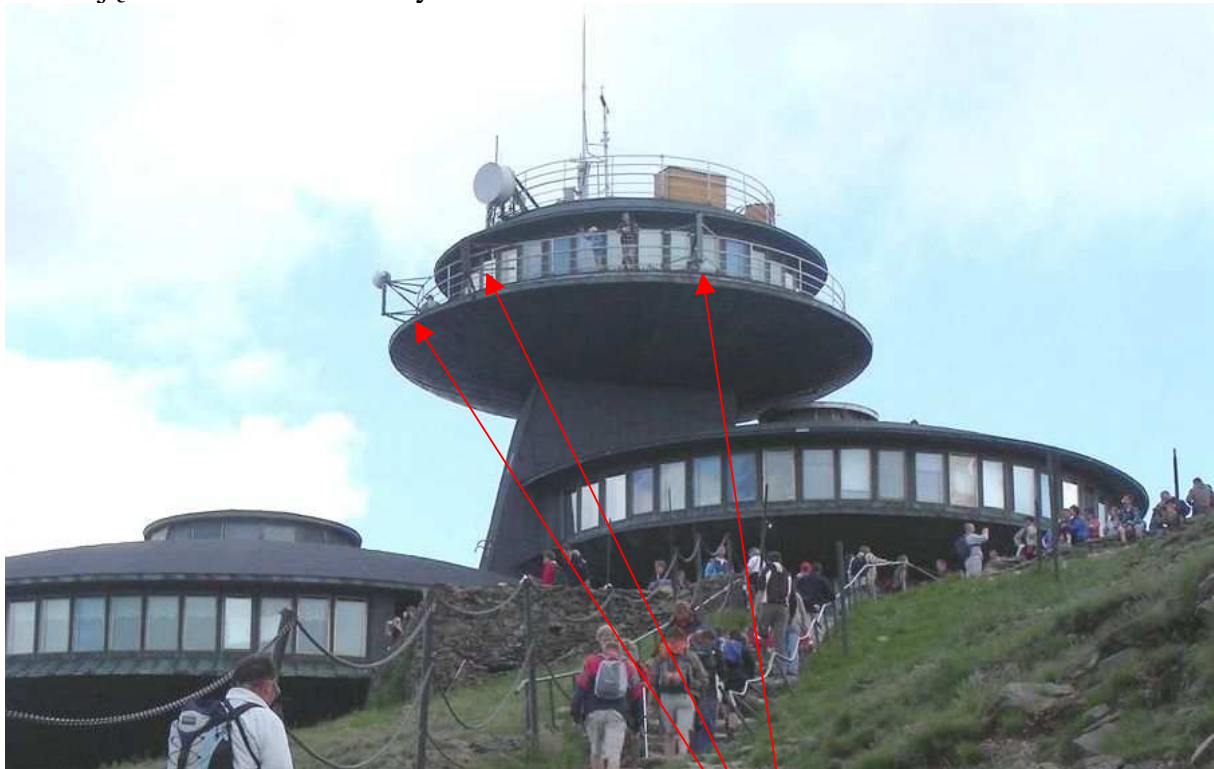
Oto zdjęcie obserwatorium wykonane latem

Na galerijce wokół górnego spodka widoczne są anteny telefonii komórkowej (a może i jeszcze jakieś inne). Antena po prawej stronie wystawiona jest na zachód, środkowa na północny-zachód, po lewej stronie zaś na północ. Anteny umieszczono na wysięgnikach wystających ok. 1-1,5 m (ocenione „na oko”) na zewnątrz barierki zabezpieczającej galerijkę. Obciążenie to niewielkie, ale w zimie anteny i konstrukcje, którymi przymocowano je do barierki zwiększyły znacznie powierzchnię, na której osadzała się szadź. Jaki przyniosło to efekt, widać na zdjęciu nieznanego autora – dostałem je mailem „z trzeciej (a może i czwartej) ręki” z informacją, że wykonano je kilkanaście godzin przed zawaleniem się „spodka”.

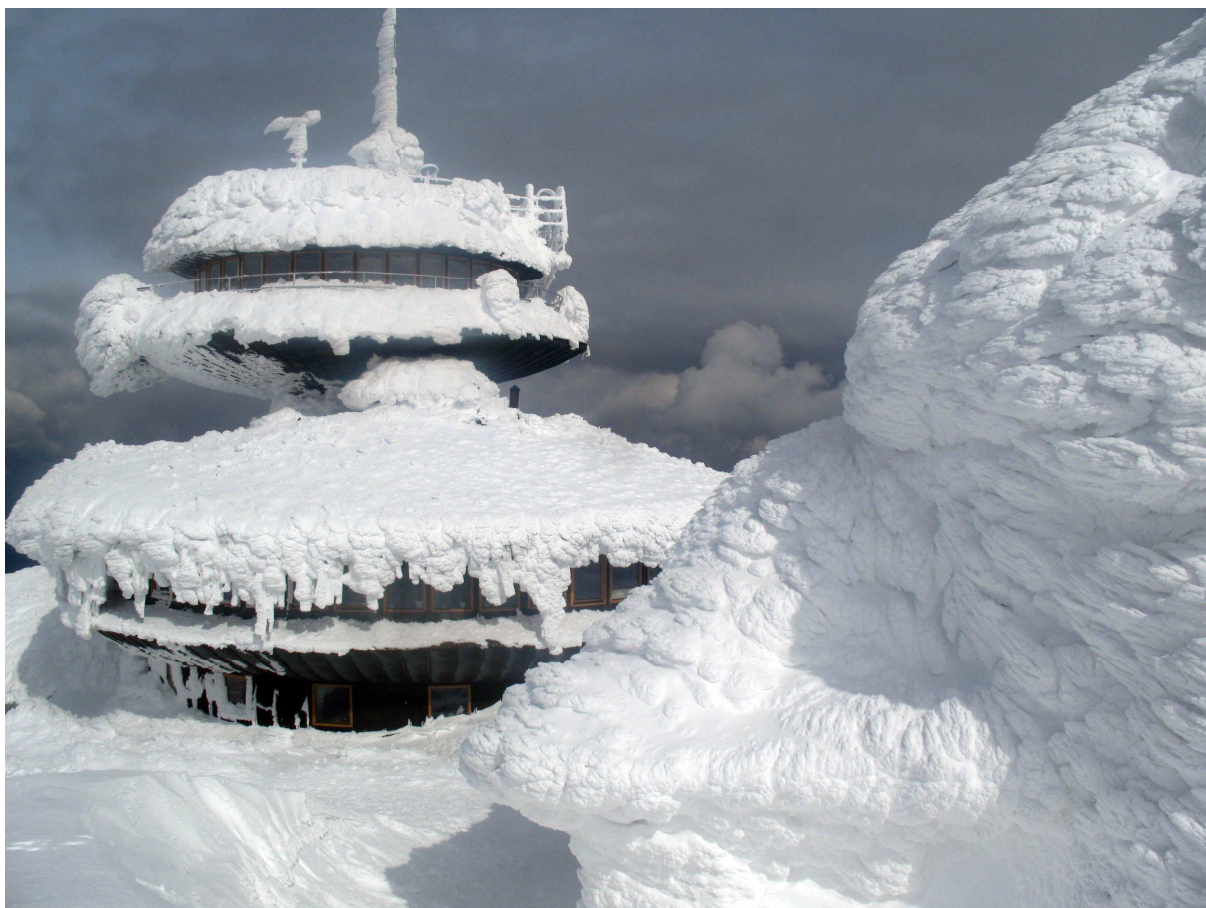
Po lewej stronie widać potężną narośl z szadzi oblepiającą antenę po zachodniej stronie „spodka”. Można się spodziewać, że podobnie obrosły szadzią dwie dalsze (niewidoczne na zdjęciu) anteny wystawione na północny-zachód i północ. Wszak masy powietrza napływające z tych kierunków zawierają najwięcej wilgoci. Natomiast po prawej stronie „spodka” widać, że na dwóch antenach wystawionych na południowy-wschód szadzi osadziło się znacznie mniej. Jest to zrozumiałe, zważywszy, że cyrkulacja atmosferyczna z tego kierunku jest o wiele rzadsza, a związane z nią masy powietrza z reguły znacznie mniej wilgotne.

Umieszczenie anten wysuniętych na zewnątrz konstrukcji budynku, a następnie pokrycie się ich grubą warstwą szadzi dało w efekcie znaczne obciążenie stalowych wsporników, na których opierała się galerijka i podłoga „spodka”, przy czym ciężar umieszczony był w takiej odległości od mocowania wsporników do żelbetowego trzonu, gdzie przy projektowaniu budynku nie przewidywano zapewne żadnych obciążeń (wszak jest to poza konstrukcją „spodka”). Należy dodać, że wysunięcie anten poza galerijkę jeszcze dodatkowo zwiększyło moment siły wywieranej przez szadź na konstrukcję nośną budynku (efekt dźwigni). Dodatkowe naprężenia wywoływał huraganowy wiatr uderzający o powierzchnię brył wytworzonych z szadzi.

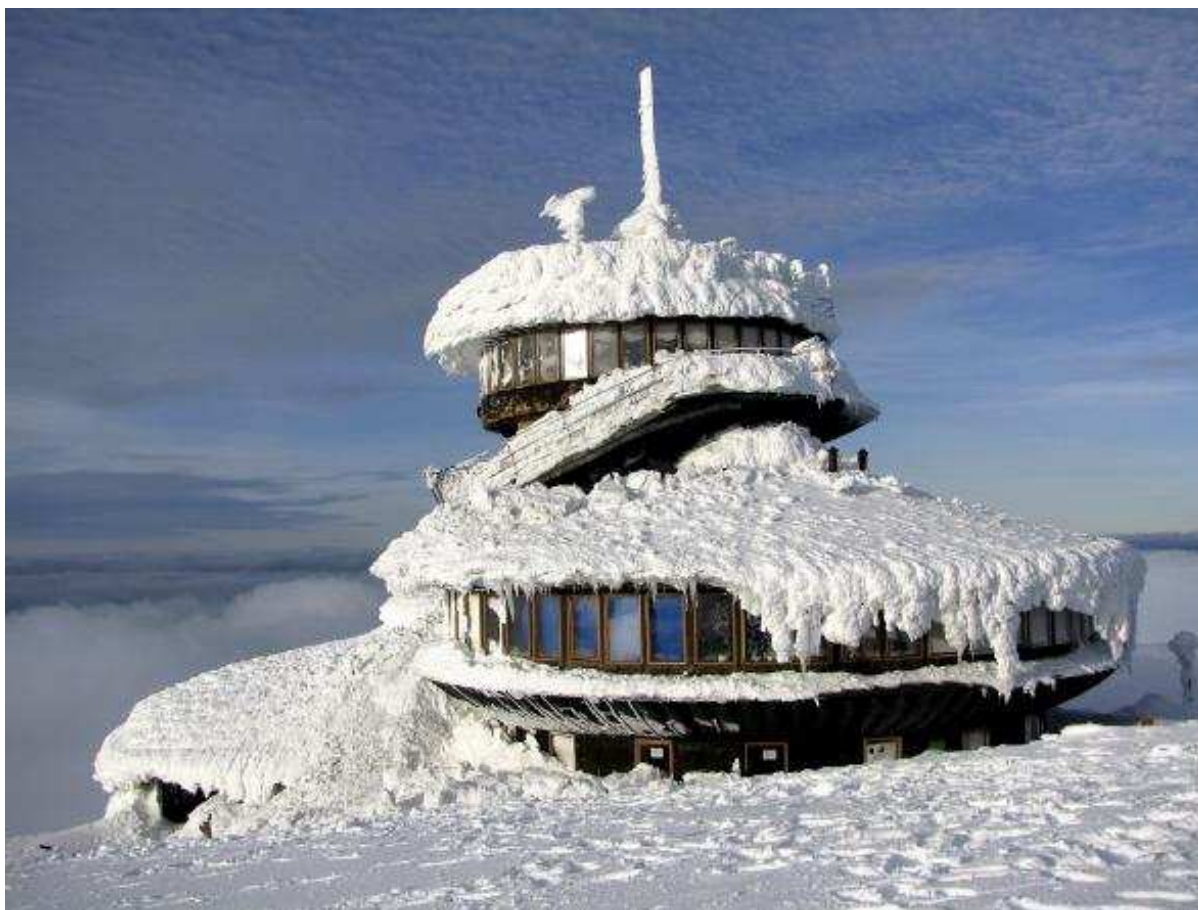
Efekt końcowy widać na kolejnym zdjęciu wykonanym niemal dokładnie z tego samego miejsca co poprzednie.

Galeryjka oberwała się dokładnie tam, gdzie znajdowały się najbardziej obrośnięte szadzią anteny. Warto przy tym zauważyć, że dach spodka wytrzymał, choć jego obciążenie też było znaczne. Ale to obciążenie znajdowało się w obrębie samej konstrukcji i było zapewne przewidziane w projekcie.

Rozstrzygające słowo należy do fachowców od budownictwa. Ale **byłbym ostrożny z wysuwaniem twierdzeń, że konstrukcja budynku „nie sprawdziła się”**. Wydaje się, że błędem było umieszczenie anten wystających poza obrys „spodka”. W tak ekstremalnych warunkach jakie panują na Śnieżce trzeba szczególnie uważać z dokonywaniem ingerencji w oryginalny projekt.
